Opinia numer: GE/A/024/07/2021

Zadanie: Określenie wartości rynkowej pojazdu

Marka: HONDA

Model: Accord 2.0i Kat. MR`93

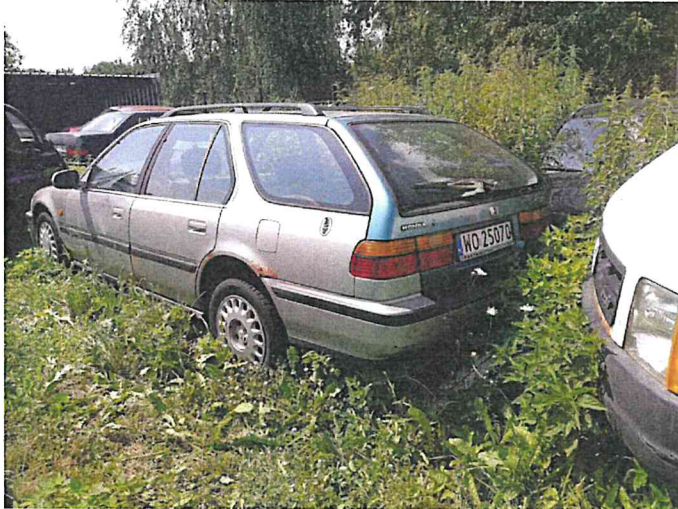
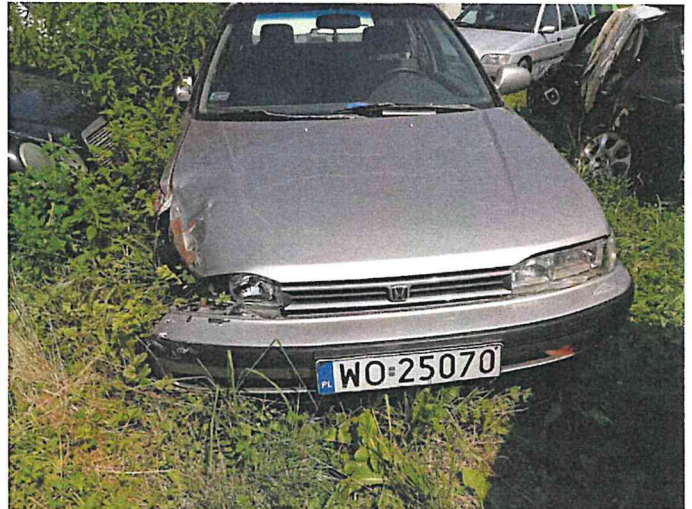
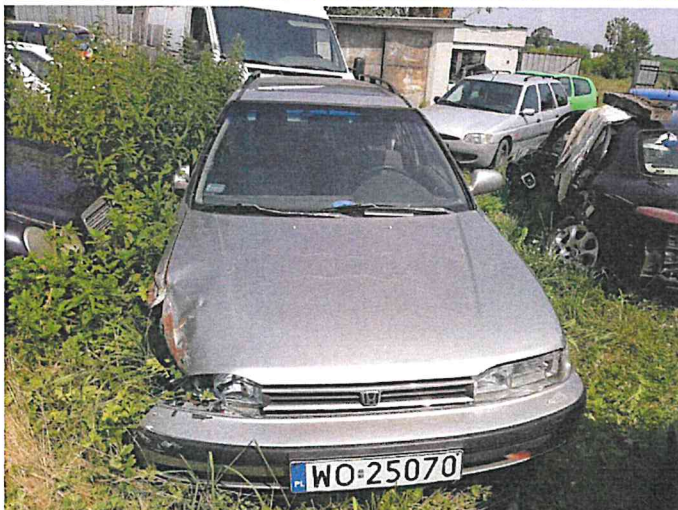
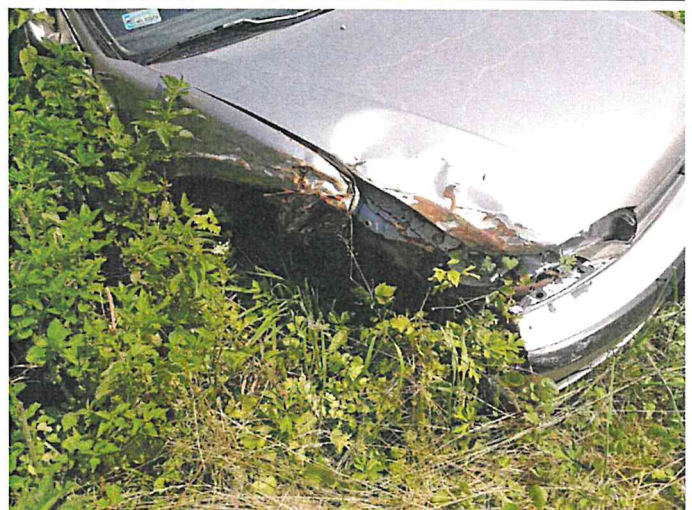
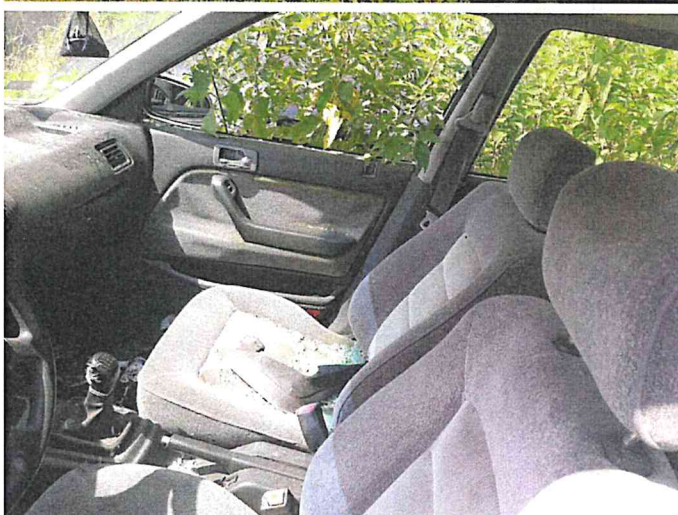
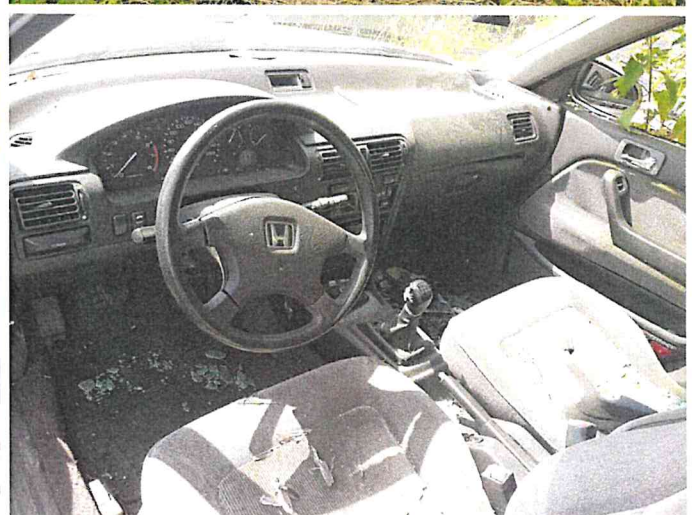
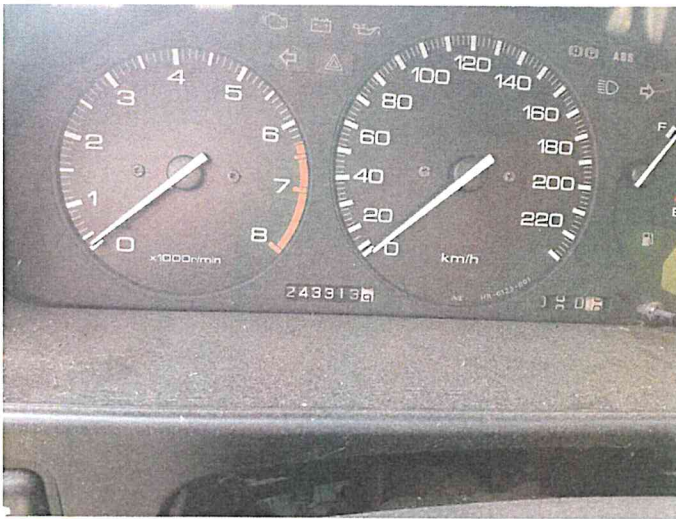
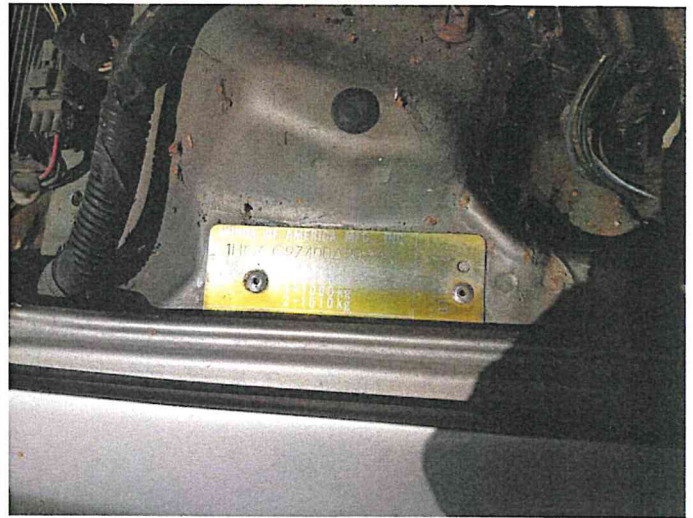
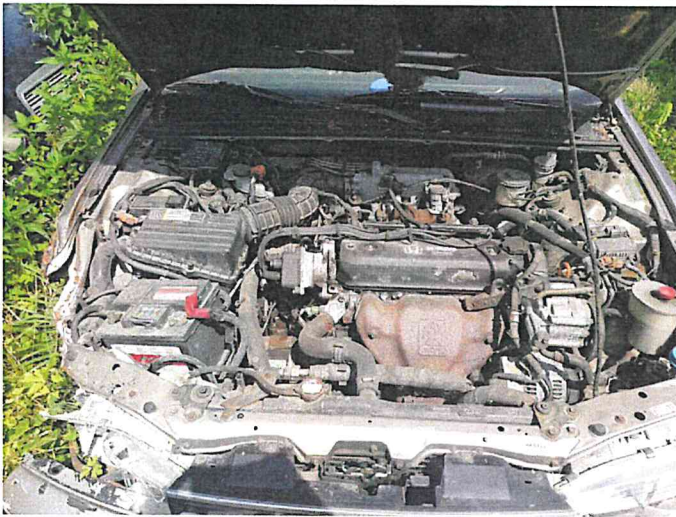
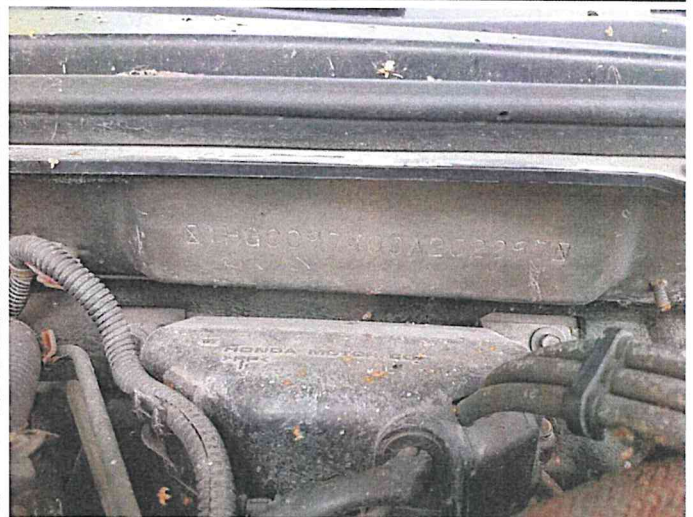
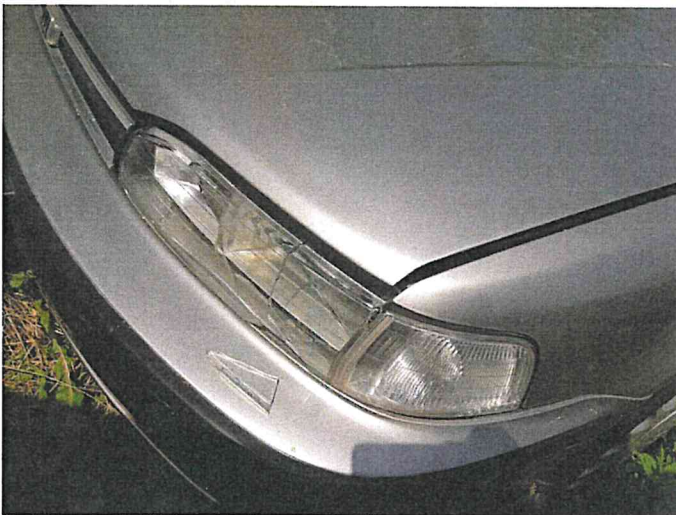
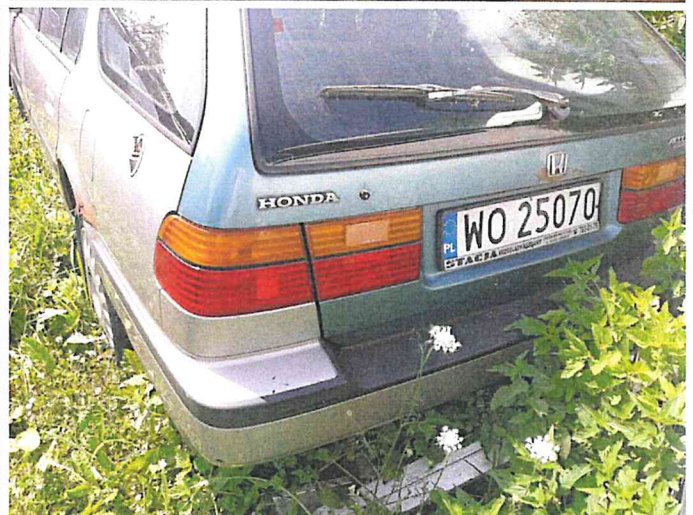
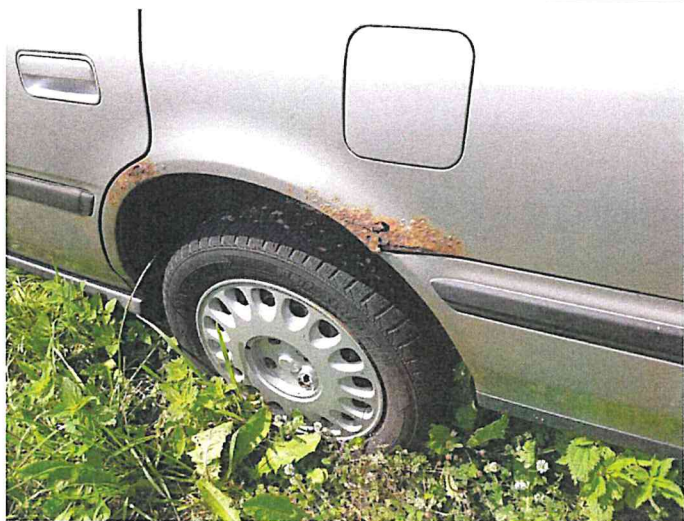
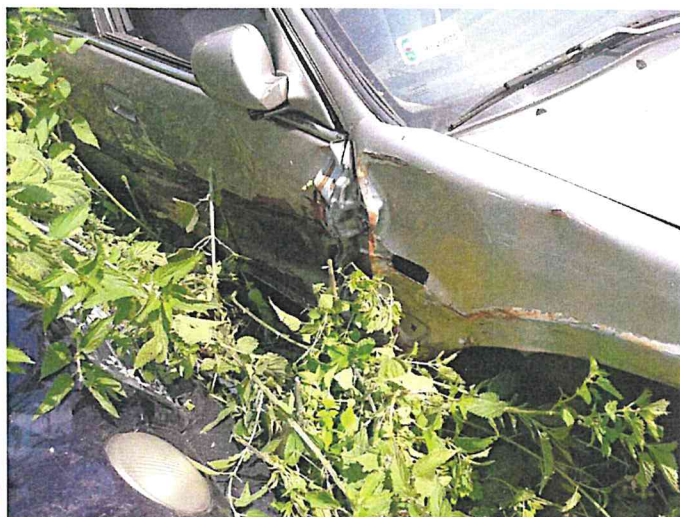
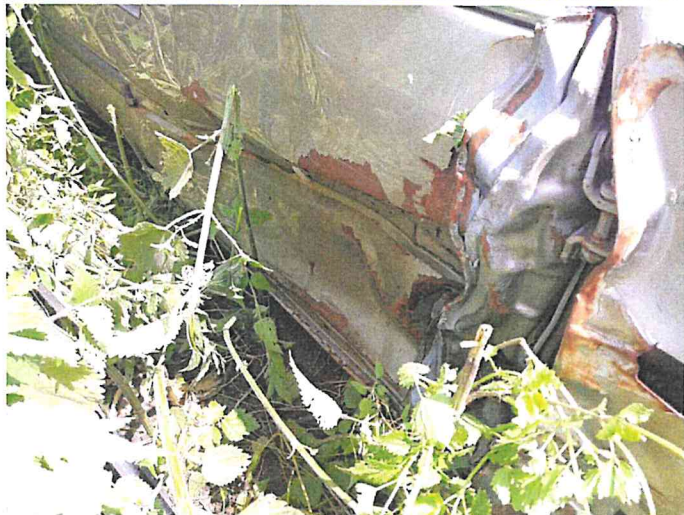
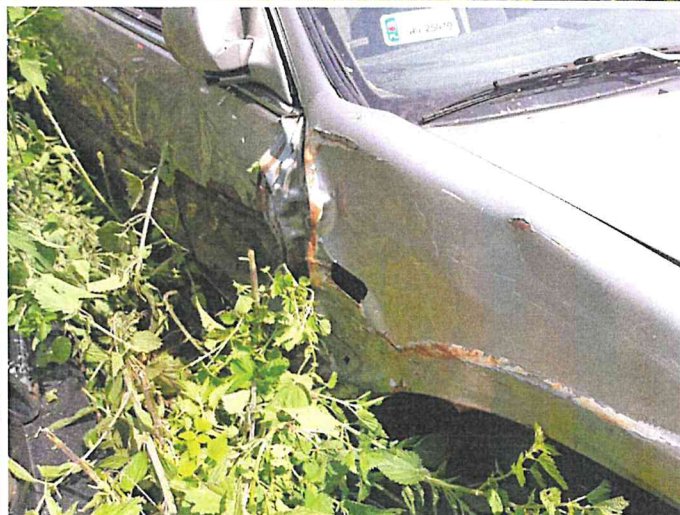
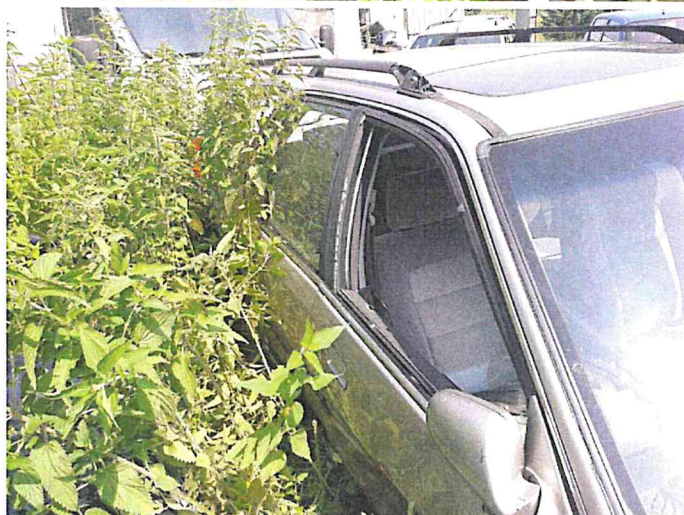
**DOKUMENTACJA FOTOGRAFICZNA**

L.p.	Nazwa elementu	Lewy/Prawy
	<b>1 Nadwozie lakierowane</b>	
1	Błotnik tylny	P

L.p.	Nazwa elementu	Lewy/Prawy
	<b>1 Nadwozie lakierowane</b>	
1	Pokrywa przednia	
2	Błotnik przedni	P
3	Drzwi boczne przednie	P
4	Drzwi boczne tylne	P
5	Wzmocnienie boczne z podłużnicą	P
6	Wzmocnienie czołowe kpl.	
7	Próg kpl.	P
	<b>2 Wyposażenie nadwozia</b>	
8	Zderzak przedni kpl.	
9	Reflektor kpl.	L i P
10	Lusterko boczne zewnętrzne	P
11	Szyba drzwi bocznych przednich	P
	<b>7 Reszta</b>	
12	Akumulator
