Opinia numer: GE/A/03/07/2023

Zadanie: Określenie wartości rynkowej pojazdu

Marka: VOLKSWAGEN

Model: Golf III 1.6i Kat. MR'91

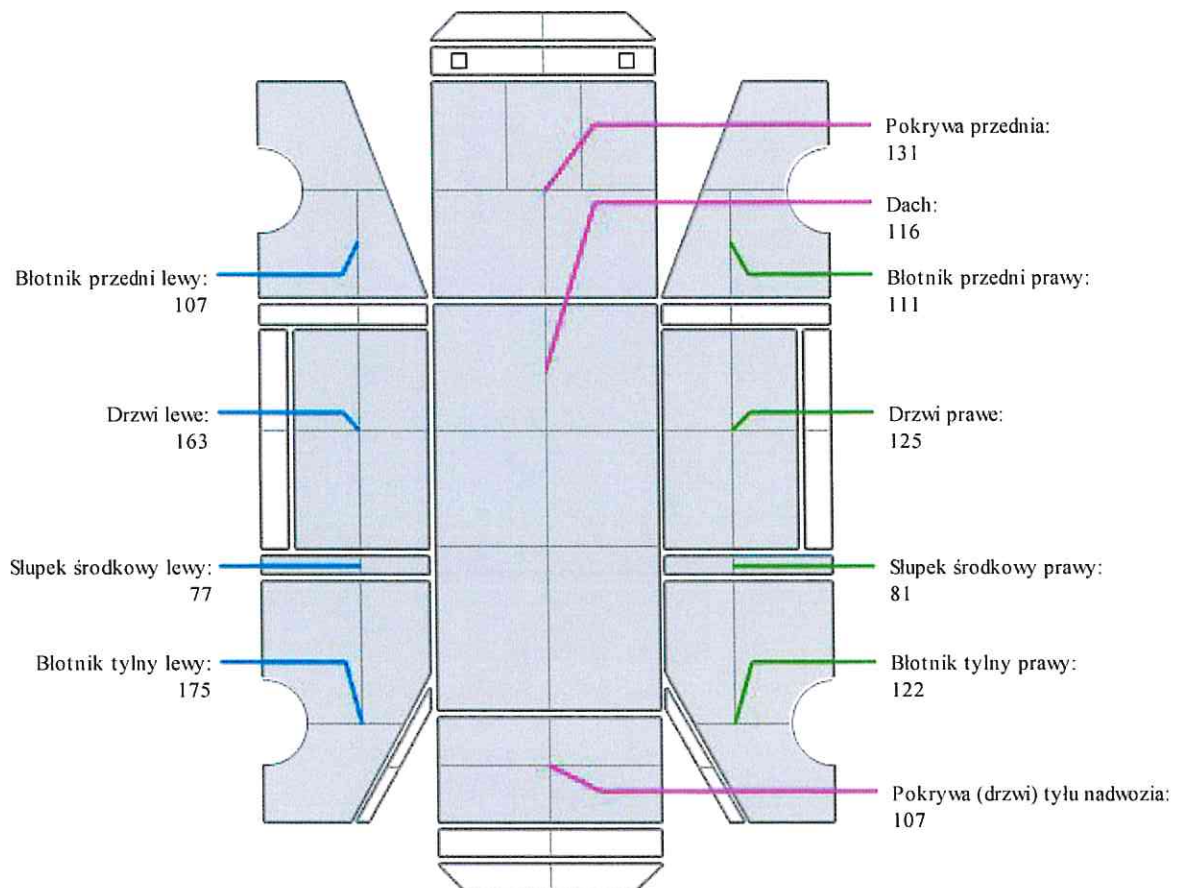
OPIS POWŁOKI LAKIEROWEJ

Nr INFO-EKSPERT	040-00817
Data pierwszej rejestracji	1997/07/14, (w Polsce: 2011/03/17)
Okres eksploatacji pojazdu (97/07/14-23/07/14)	312 mies.
Kolor powłoki lakierowej, (rodzaj lakieru)	CZARNY 1-warstwowy akrylowy
Oznaczenie typu	1HX
Dop. masa całkow.	1535 kg
Rodzaj nadwozia	hatchback 3 drzwiowy
Oznaczenie silnika	ABU
Jednostka napędowa	z zapłonem iskrowym (wtrysk)
Pojemność / Moc silnika	1598 ccm / 75KM (55kW)
Liczba cylindrów / Układ cylindrów / Liczba zaworów	4 / rzędowy / 8
Rodzaj skrzyni biegów	manualna
Rodzaj napędu	przedni (4x2)
