**Uchwała Nr ...../...../2024**  
**Rady Powiatu w Pułtusk**  
**z dnia ..... 2024 r.**

*w sprawie oceny stanu zabezpieczenia przeciwpowodziowego powiatu pułtuskiego.*

**OCENA  
STANU ZABEZPIECZENIA  
PRZECIWPOWODZIOWEGO  
POWIATU PUŁTUSKIEGO**

**WYDZIAŁ ZARZĄDZANIA KRYZYSOWEGO  
PUŁTUSK, STYCZEŃ 2024 R.**

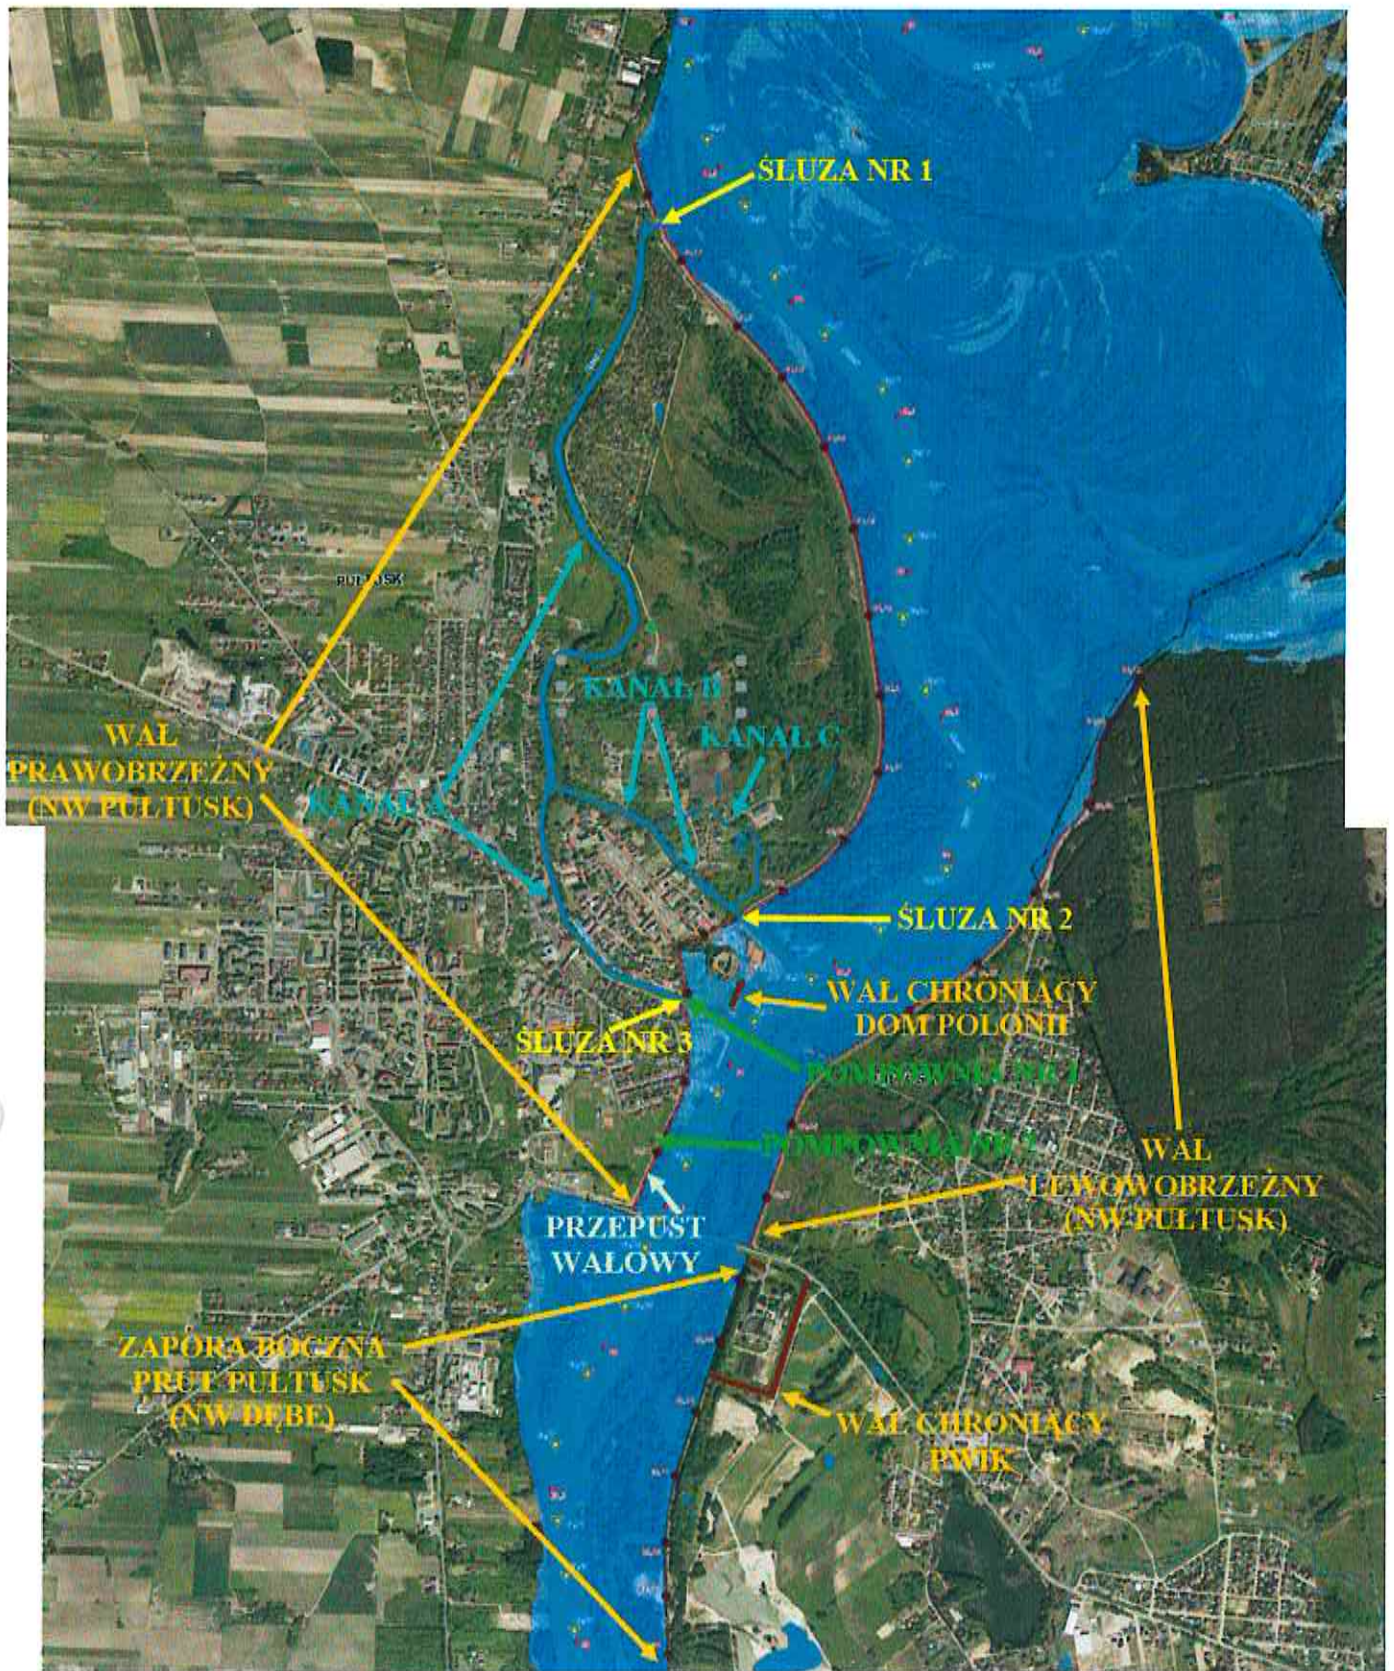
### ZAŁĄCZNIK NR 3

## URZĄDZENIA WODNE ZAZNACZONE NA MAPIE ZABEZPIELAJĄCE PRZED POWODZIĄ TERENY MIASTA PUŁTUSK

**Podczas wyższych stanów wody w Narwi odpływ z doliny miasta Pułtuska zapewniają dwie pompownie administrowane przez Wody Polskie:**

- Nr 1 na kanale A<sup>7</sup> o wydajności  $3 \times 250 \text{ l/s} + 3 \times 600 \text{ l/s} = 2550 \text{ l/s}$ ,
- Nr 2 na rowie R-1 (wale prawobrzeżnym)<sup>8</sup> o wydajności  $2 \times 125 \text{ l/s} + 1 \times 600 \text{ l/s} = 850 \text{ l/s}$ .

**Na obwałowaniu w mieście Pułtusk znajdują się urządzenia chroniące przed wysoką wodą administrowane przez Wody Polskie Nadzór Wodny w Pułtusku:**

- śluza wałowa nr 1 na kanale A,
- śluza wałowa nr 2 na kanale B,
- śluza wałowa nr 3 na kanale A,
- przepust wałowy.
